Correction des PCB « verts » du spotnik beta v1.3

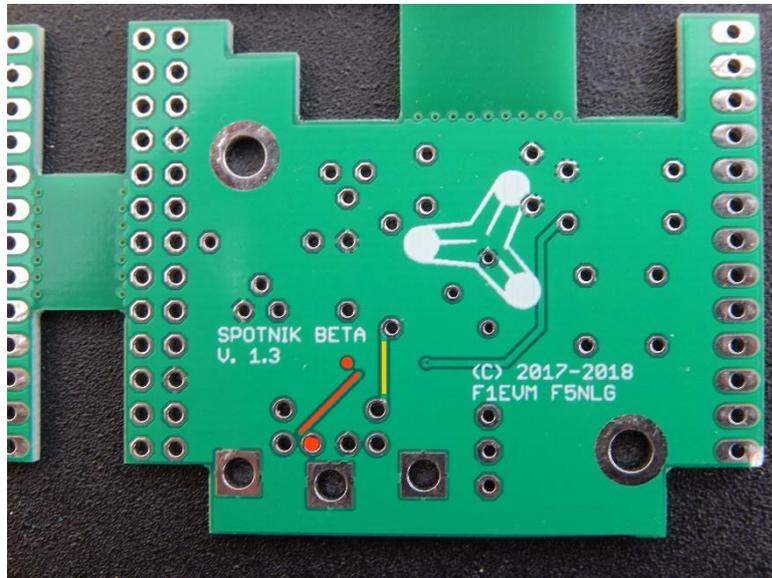
Du fait d'une erreur lors de la conception du panel (le problème n'existait pas sur le circuit unitaire), deux pistes ont été légèrement déplacées et sont identifiées sur la première figure :

1. La piste en jaune a été légèrement décalée mais les contacts se font et cela ne doit pas poser de problème.
2. La piste en rouge comme on le voit est complètement décalée et devrait être reliée aux deux points rouges.
